# Asbestinventarisatetest

12026A0157/00\_000

Attestnummer : **20260213-000395.000**

**Asbestveilig** (maar mogelijk niet asbestvrij)

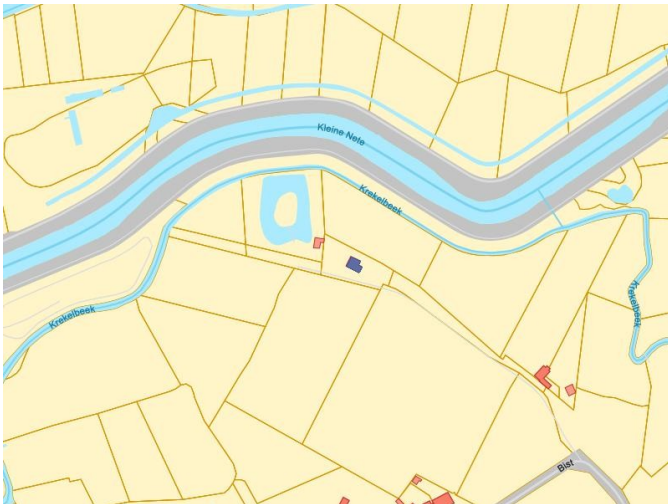
## Zone 1: Hoofdgebouw

- 0    **Asbestmaterialen**
- 0    **Beperkingen**
- 0    **Uitsluitingen**
- 0    **Roerende goederen**
- 0    **Puin, steenslag, (water)bodem**
- 1    **Advies**
- 1    **Geen asbest**

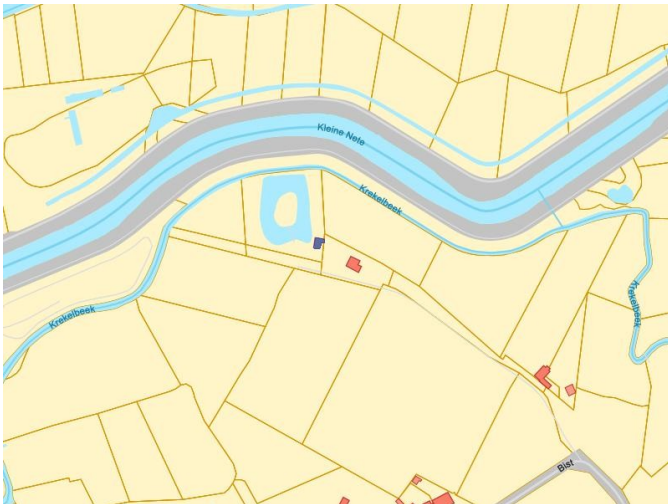
## Zone 2: Bijgebouw (oude tram)

- 0 Asbestmaterialen
- 0 Beperkingen
- 0 Uitsluitingen
- 0 Roerende goederen
- 0 Puin, steenslag, (water)bodem
- 0 Adviezen
- 0 Geen asbest

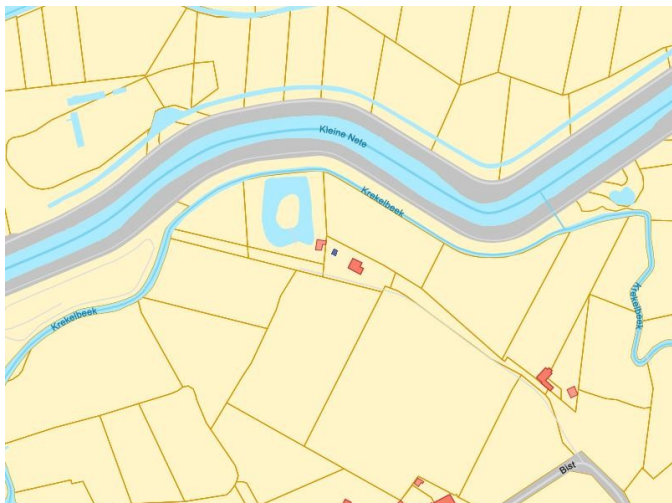
## Zone 3: Constructie

- 0 Asbestmaterialen
- 0 Beperkingen
- 0 Uitsluitingen
- 0 Roerende goederen
- 0 Puin, steenslag, (water)bodem
- 0 Adviezen
- 0 Geen asbest
